2016 Ergebnisse zum Fischschutz-Monitoring

15.11.2017 Weserkraftwerk Bremen GmbH & Co. KG

1. Veranlassung

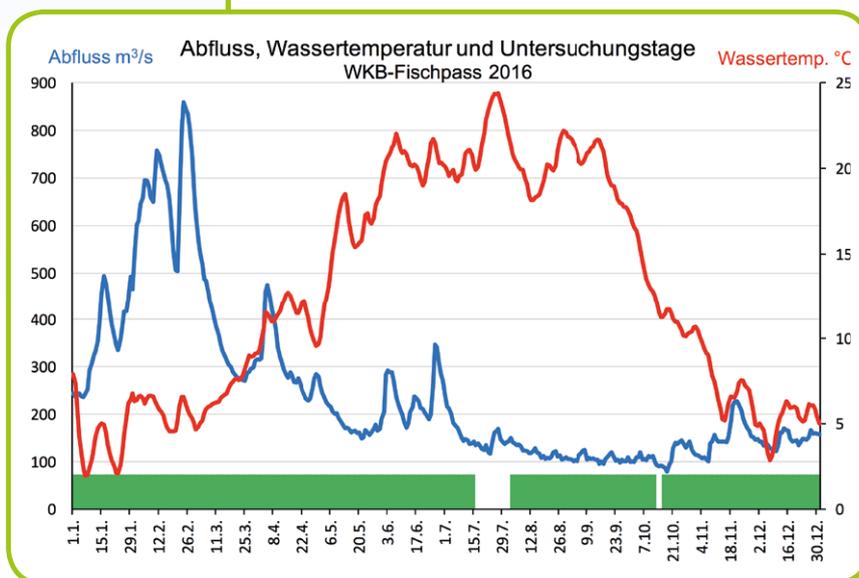
Abb. 1: Abflusswerte: Pegel Intschede, WSA Verden; Temperaturwerte: Messstation Bremen Hemelingen, BUISY- Bremer Umweltinformationssystem und Untersuchungstage (grün)

In **Abb. 1** sind die Abfluss- und Temperaturverläufe während des Jahres dargestellt sowie die Untersuchungszeiträume der Fischaufstiegsanlage angegeben. Die höchsten Abflüsse des Jahres wurden mit 750 und 850 m³/s im Februar erreicht. Danach fielen die Abflüsse rapide ab und bewegten sich, abgesehen von kleineren Peaks im April und Juni, bis zum Jahresende zwischen 100 und 300 m³/s. Erwähnenswert ist der Zeitraum von Ende Juli bis Mitte November, in dem der Abfluss dauerhaft unter 150 m³/s lag.

Die Wassertemperaturen stiegen kontinuierlich von Anfang März (5 °C) bis Mitte April (12,5 °C). Nach kurzem Absinken stieg die Wassertemperatur erneut bis zum Jahreshöchstwert von 23,9 °C am 28. Juli. Abgesehen von diesem Maximum schwankten die Temperaturen in den Sommermonaten zwischen 18 und 22 °C. Ab dem 16. September gingen die Wassertemperaturen bis Jahresende auf 5,2 °C zurück.

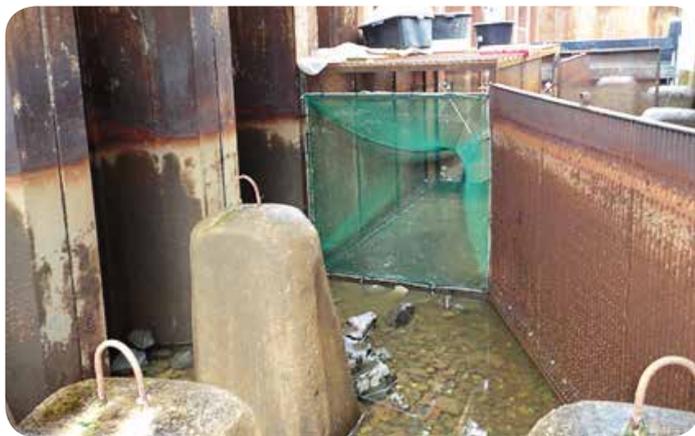
Bild 1: Fangeinrichtung mit 10 mm Netzreuse

Die Fangeinrichtung wurde im Fischpass des Weserkraftwerkes Bremen an 346 Tagen gestellt. Hierbei wurde eine Fangreuse installiert, welche den halben Querschnitt des Fischpasses einnahm. Die andere Hälfte des Fischpasses wurde durch einen diagonal eingebauten Rechen versperrt, so dass die aufsteigenden Fische in die Fangreuse einschwimmen mussten (Bild 1).

Der Fangkorb war 3,5 m lang, 1,5 m breit und hatte eine Höhe von 2 m. Er bestand aus Lochblech mit einer quadratischen Lochung von 12 x 12 mm. Der Boden des Fangkorbes war als 30 cm tiefe Wanne ausgebildet, sodass die gefangenen Fische nicht trocken fallen konnten, wenn der Pass für die Aufstiegskontrollen abgelassen wurde. Die Fische gelangten über eine offene Netzreuse mit einer Maschenweite von 10 mm und einer Kehlöffnung von 10 x 30 cm in den Fangkorb.

Für die Aufstiegskontrollen wurde der Fischpass durch Herablassen des Revisionsschützes bis auf eine für die Fische und Neunaugen erforderliche Durchflussmenge trocken gelegt, sodass die Arbeiten am Fangkorb durchgeführt werden konnten. Die Fangeinrichtung wurde täglich kontrolliert. Aufgestiegene Fische und Neunaugen wurden aus der Bodenwanne des Fangkorbes gekeschert, bestimmt, gemessen und oberhalb des Revisionsschützes schonend in die Mittelweser gesetzt. Die Fangeinrichtung wurde gereinigt und bei stärkerer Verschmutzung wurde die Netzreuse gewechselt.

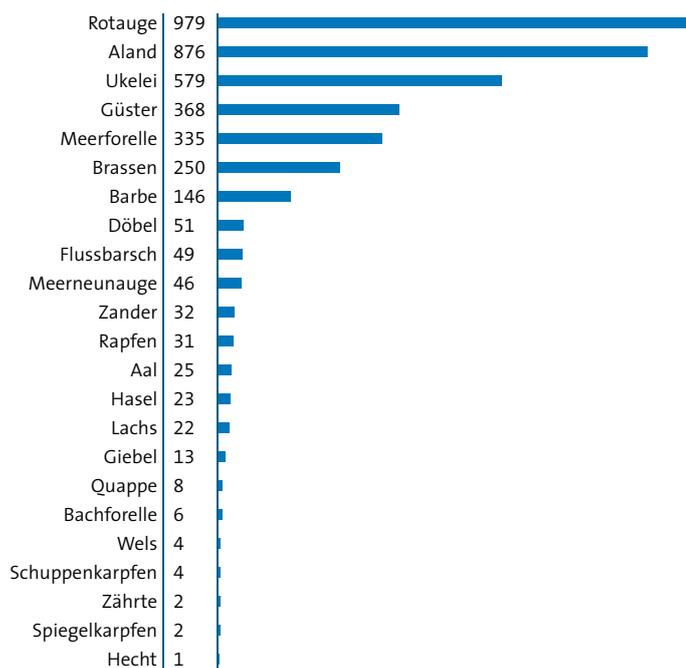
Abb. 2: Gesamtfang Fische und Meerneunaugen im Fischpass 2016

Insgesamt wurden 3.806 Fische verteilt auf 22 Arten sowie 46 Meerneunaugen im Kalenderjahr 2016 gefangen. Der Fischaufstieg begann dabei am 24. März mit steigenden Wassertemperaturen. Das höchste Fangergebnis konnte am 7. Mai mit 206 Individuen verzeichnet werden. Die folgende Abb. 2 zeigt die Anzahl der jeweiligen Arten am Gesamtfang.

Die vier häufigsten Arten Rotauge, Aland, Ukelei und Güster, die zusammen ca. 74 % des Gesamtfanges an Fischen ausmachten, wurden erwartungsgemäß in den Monaten April und Mai sowie September und Oktober nachgewiesen, wobei der Aufstieg der Ukelei im Vergleich zu den anderen drei Arten verstärkt in den Herbstmonaten stattfand.

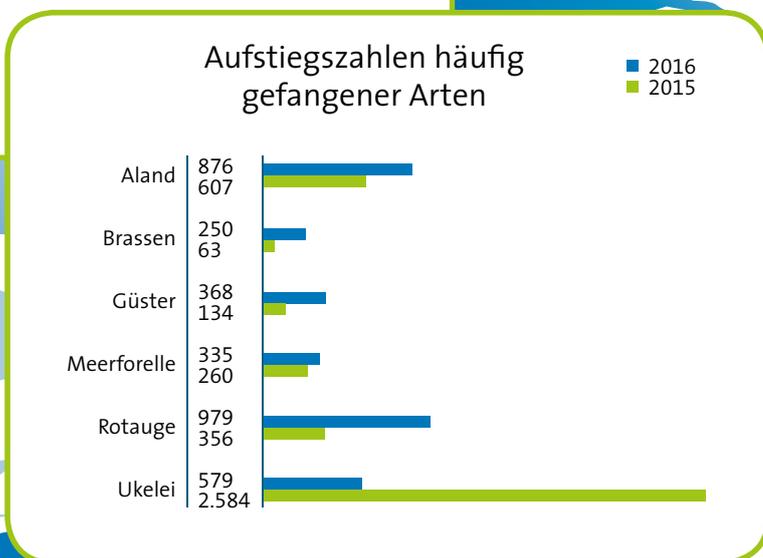
Abb. 3: Anzahl häufig gefangener Arten im Fischpass

Abb. 3 vergleicht die Aufstiegszahlen von fünf ausgewählten Fisch-Arten, die insgesamt jeweils 90 % Gesamtfanges der Jahre 2015 und 2016 ausmachten.

Bei allen der häufig vertretenen Arten konnten in 2016 höhere Fangzahlen verzeichnet werden. Lediglich bei der Ukelei musste ein Rückgang von ca. 2.000 Individuen im Vergleich zum ausgeprägten Aufstieg 2015 verzeichnet werden, was letztlich zu einer Verringerung des Gesamtfanges 2016 führte.

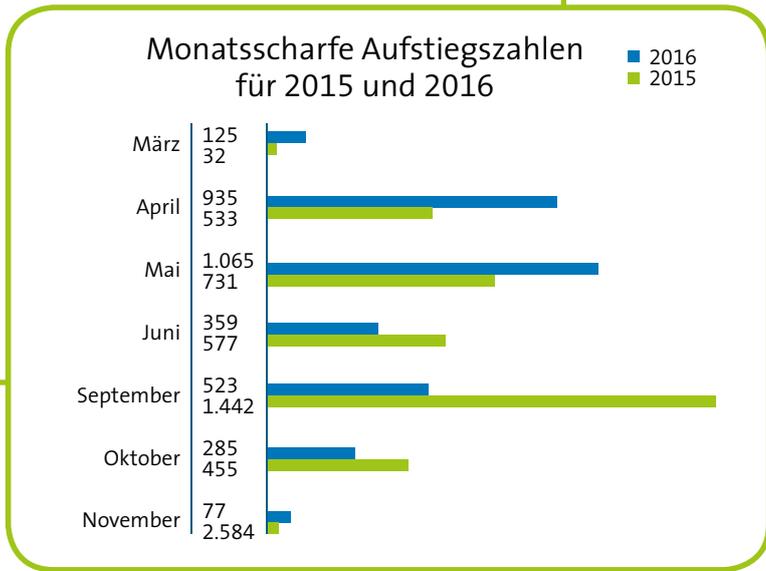
Abb. 4: Aufstiegszahlen im Fischpass für ausgewählte Monate der Jahre 2015 und 2016

So liegt dieser mit 3.806 aufgestiegenen Fischen lediglich bei ca. 85% im Vergleich zum Fang von 2015. **Abb. 4** stellt hierzu die Fangzahlen ausgewählter Monate von 2015 und 2016 im Vergleich dar.

Insbesondere im März und April sind die höheren Fangergebnisse zu Jahresbeginn 2016 auf die vergleichsweise höheren Wassertemperaturen zurückzuführen. Hingegen liegen die Ergebnisse u.a. in den Monaten September und Oktober 2016 deutlich unter denen des Vorjahres. So scheint der mehrwöchige Stillstand der landseitigen Turbine im Herbst 2015 zu einer verbesserten Auffindbarkeit des Fischpasses durch eine günstigere Ausprägung der Lockströmung beigetragen zu haben.

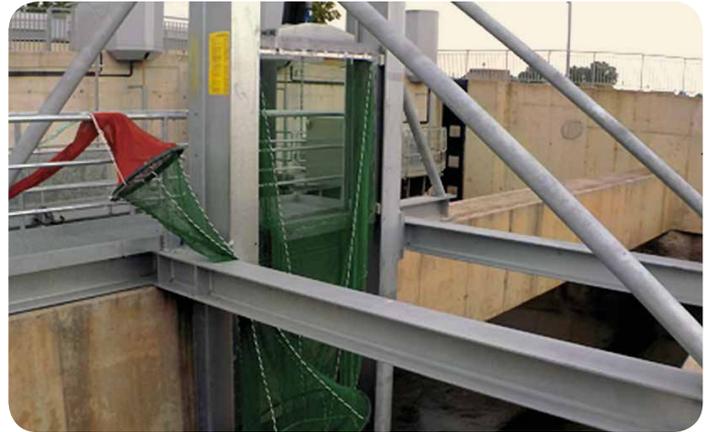
Bild 2: Stahlkonstruktion unterhalb der landseitigen Turbine mit Fanghamen

Für die Erfassung jener Fische, die durch den Turbinenkanal abwanderten, wurde unterhalb der landseitigen Turbine eine Stahlkonstruktion installiert, die es ermöglichte, einen Fanghamen in der Vertikalen je nach gewünschter Stellhöhe im Wasserkörper zu verfahren. Der Hamen hatte eine Öffnung von 1,5 mal 1,5 Metern und eine Länge von ca. 12 Metern. Der Hamen konnte mit einem Stert von 8 oder 10 mm Maschenweite gestellt werden.

Der Hamen wurde mit einem Seil in Höhe des Fischpasseinstieges befestigt, damit er ruhig in der Turbinenausströmung stand. Zur Leerung des Stertes wurde dieser mit einem weiteren Seil vor das Bauwerk gezogen (Bild 2).

Bei der Untersuchung mittels Fanghamen hinter der Turbine gilt ähnliches wie bei der Untersuchung des Sammelraums: Auf Grund des hohen Anpressdruckes durch den Turbinenstrom waren sehr kurze Stellzeiten notwendig, um eine Schädigung der gefangenen Fische zu vermeiden.

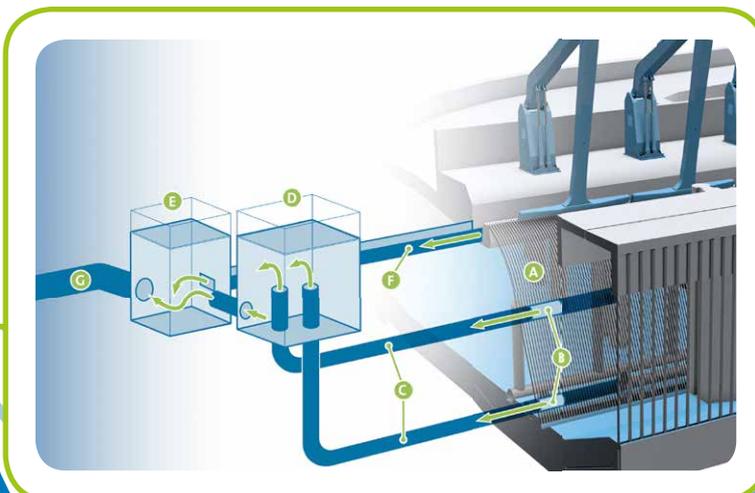
Bild 3: Feinrechen (A), Rechenfenster (B), Bypass-Kanäle (C), Oberflächenrinne (F), Sammelraum Rechenfenster mit Quelltöpfen (D), Sammelraum (E), Kanal Richtung Kraftwerksauslauf (G)

Für abwanderungswillige Fische, die durch den Feinrechen von einem Durchschwimmen des Turbinenkanals abgehalten wurden, waren Bypass-Einrichtungen vorhanden. Diese bestanden aus der Oberflächenrinne und den Rechenfenstern, die über Bypass-Kanäle in einen gemeinsamen Sammelraum mündeten. Das gesamte Wasser aus den Bypass-Kanälen wurde über einen weiteren Kanal in den Kraftwerksauslauf geleitet. Dieser Kanal konnte mit einem Lochblechrechen mit einer quadratischen Lochung von 12 x 12 mm verschlossen werden. Bild 3 stellt den prinzipiellen Aufbau dar.

Im Untersuchungsfall wurden die beiden Kanäle und die Rinne mit Schützen verschlossen und der Lochblechrechen gestellt. Die Schütze wurden dann auf die gewünschte Öffnung verfahren und die über die Bypass-Einrichtungen abwandernden Fische im Sammelraum gefangen. Nach erneutem Schließen der Schütze konnten diese dann im Sammelraum abgekeschert werden.

Bei den Untersuchungen im Sammelraum zeigte sich, dass in Abhängigkeit der Beaufschlagung der Bypass-Kanäle und der Oberflächenrinne relativ kurze Stellzeiten des Lochblechrechens von max. 1,5 Stunden notwendig sind, damit die Fische keine Schädigung durch das Anpressen an den Lochblechrechen nehmen. Andere Schädigungen, die auf das Durchschwimmen des Bypass-Systems bis zum Sammelraum zurückzuführen wären, konnten nicht festgestellt werden. Bei den durchgeführten Untersuchungen schienen die Blankaale die Rechenfenster gezielt aufzusuchen.

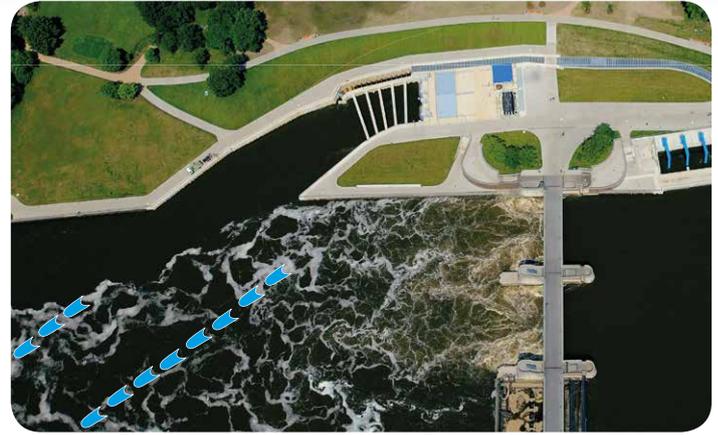
Bild 4: Position der Aalreusen in und neben der Kraftwerksausströmung.

Unterhalb des Kraftwerkes wurden in Abhängigkeit von den Strömungsverhältnissen Aalreusen in oder in der Nähe der Kraftwerksausströmung gestellt (Bild 4).

Diese Methodik wurde insbesondere gewählt, wenn die Befischung mittels Fanghamen nicht möglich war.

In den am 22.10.2016 eingesetzten Reusen im Unterstrom wurden insgesamt 14 Blankaale gefangen, von denen vier letale Wirbelverletzungen aufwiesen. Eine Ursache für die Verletzungen konnte nicht festgestellt werden.
